Zur Strukturgüte und Ökologie des Unterbaches bei Dausenau

Lisa Schwarz und Ursula Braun, Nassau 2012

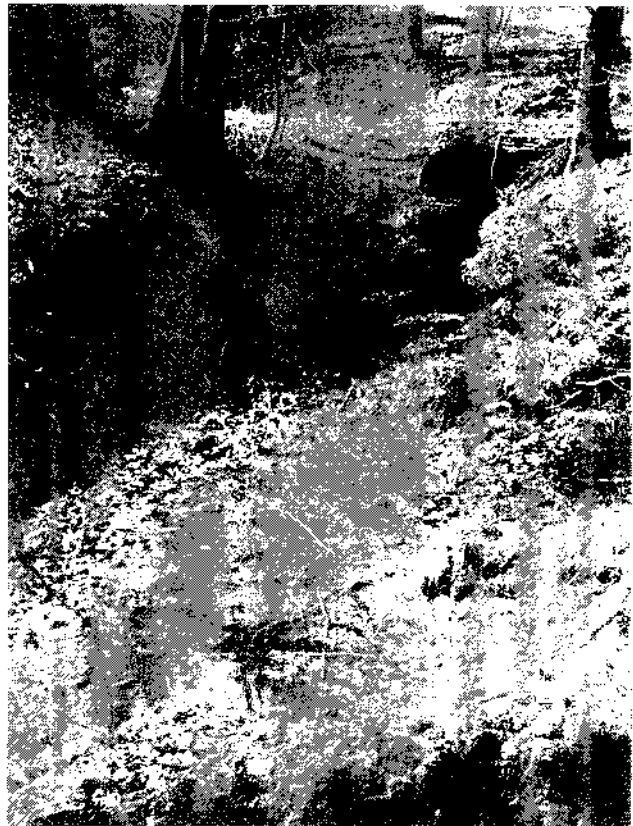
An Punkt 33 und 35, welche sich beide an Seitenbächen auf der linken Bachseite des Unterbaches befinden, kreuzt ein Weg die Seitenbäche und es wurde ein Rohr unter dem Weg angelegt. Jedoch fließt das Wasser nicht mehr richtig ab, sodass es sich tümpelartig oberhalb des Weges sammelt. Die Tümpel sind schlammig und voller Blätter. Hier kam es zu einer Massenentwicklung der Flohkrebse, die sich von dem abgestorbenen organischen Material ernähren. Sonst wurden in diesen Bereichen keine anderen Arten gefunden.

Schlammige Stelle im Bach durch Aufstauung
Foto: Lisa Schwarz

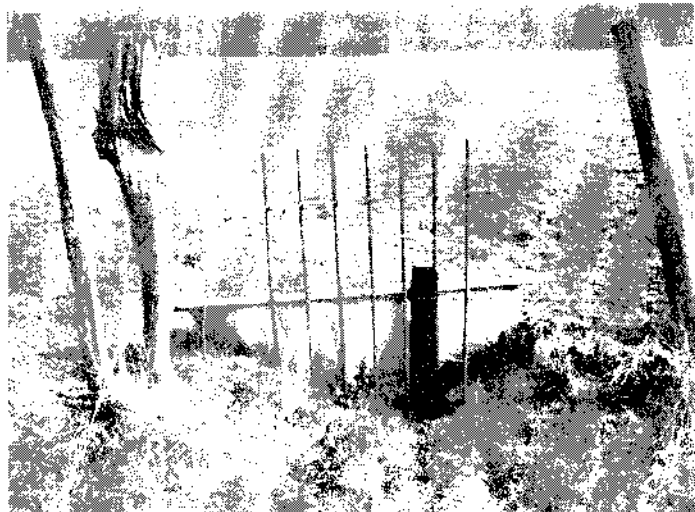
Gefasste Quellen gibt es zwei im untersuchten Gebiet. Eine befindet sich bei Kemmenau (19). Die zweite ist bei Welschneudorf und befindet sich neben einer Weidefläche. Der anschließende Quellbach fließt durch die Weide und wird vermutlich als Viehtränke genutzt.

Gefasste Quelle an Punkt 28 Foto: Lisa Schwarz

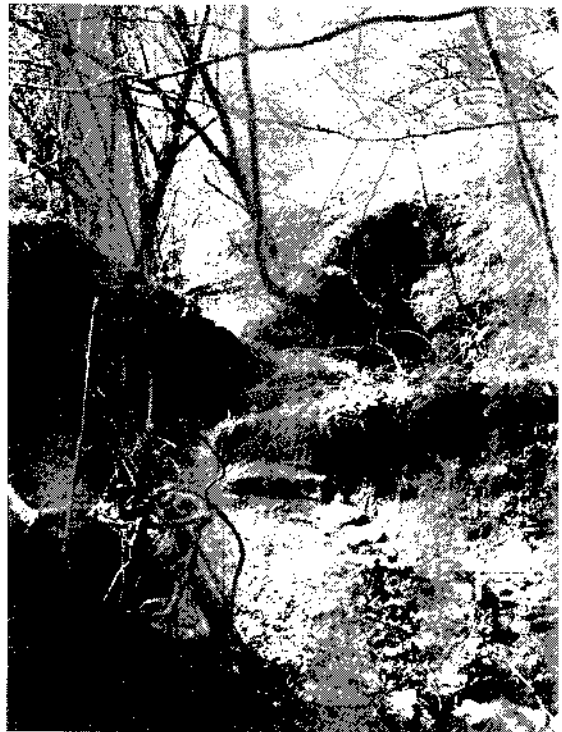
Canyonartige Erosion unterhalb des Regenrückhaltebeckens
Foto: Lisa Schwarz

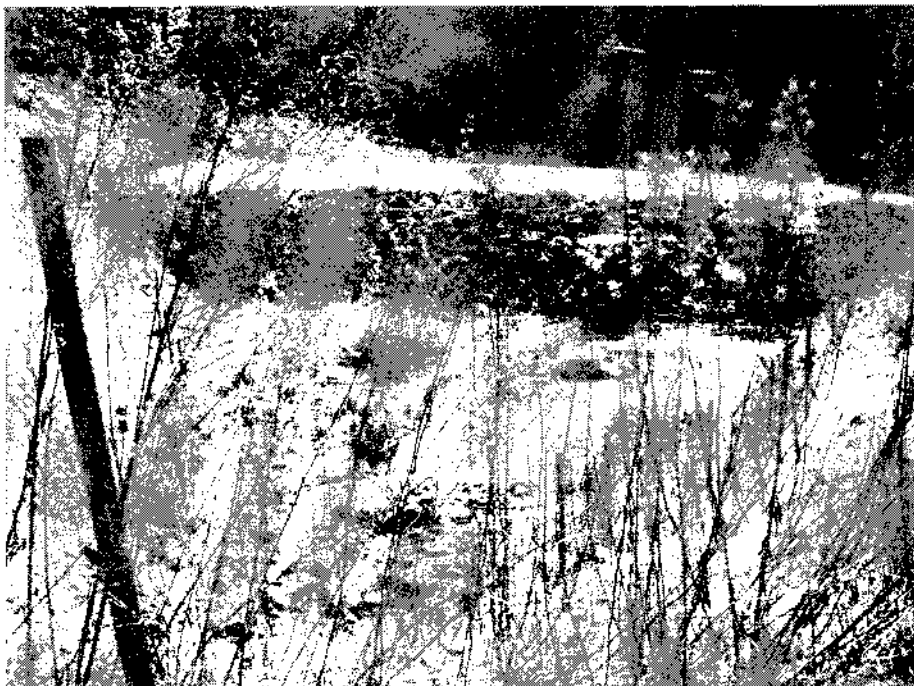
Unterhalb von Kemmenau wurde ein Regenrückhaltebecken angelegt, auch vermutlich um die starken Erosionen, hervorgerufen durch Hochwasser bei Regen, einzudämmen. Dadurch ist der Bach unterhalb des Regenrückhaltebeckens jedoch sehr oft trocken oder führt nur wenig Wasser. In diesen Bereichen wurden sehr wenige Bachtiere gefunden. Vor allem handelt es sich um Bachflohkrebse, die eher unempfindlich sind und Larven, deren Imagos fliegen können und daher ihre Eier auch dorthin legen können, wo die Larven nicht hin kriechen können. Durch Seitenquellen, die frisches Quellwasser einspeisen, wird der Bach neu belebt. Es wurden unterhalb von Seitenquellen wieder viele Arten gefunden wie Steinfliegenlarve oder sogar *Bythinella Dunkeri*.

Regenrückhaltebecken bei Kemmenau Foto: Lisa Schwarz

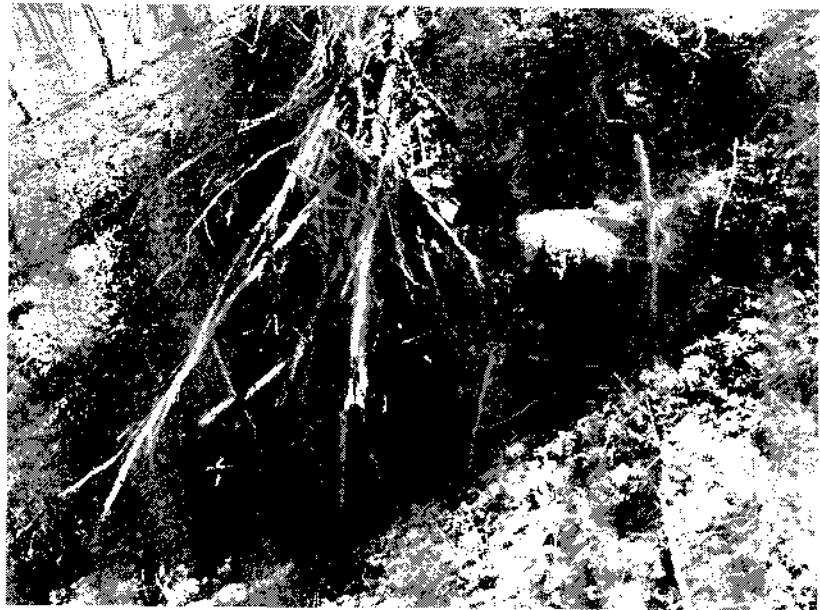
Von der Mündung aus ist der Unterbach ein kleines Stück in den Ort hinein nicht direkt verrohrt, aber von allen Seiten verbaut. Teilweise wurden sogar Häuser über den Bach gebaut. An manchen Stellen fehlt die obere Abdeckung, sodass der Bachlauf sichtbar wird. Es befinden sich dort keinerlei Sedimente im Bachbett, welches mit Steinplatten gepflastert oder betoniert ist. Hier leben keine Bachtiere, was vor allem auf die fehlenden Sedimente zurückzuführen ist. Auch unter den kreuzenden Waldwegen ist ein kleines Stück des Baches meistens verrohrt, um den Abfluss des Wassers unter dem Weg zu gewährleisten. An den Seitenbächen treten solche Verrohrungen häufiger auf als am Hauptbach, da die Seitenbäche öfter die Wege kreuzen und diese Kreuzungen nicht mit Brücken befestigt wurden. An manchen Stellen ist dieser Abfluss jedoch gestört, was zu tümpelartigen Wasseransammlungen oberhalb des Weges führt (33, 35). Hier konnten nur Flohkrebse gefunden werden.

An anderer Stelle (34) ragt das Rohr weit aus der Erde über einen kleinen Abhang, sodass das Wasser in einem Strahl aus dem Rohr fließt. So stellt diese Verrohrung eine unüberwindbare Barriere für von unten wandernde Bachtiere da und sie können die höher gelegenen Bereiche kaum besiedeln.

Verrohrung eines Seitenbaches unter einem Waldweg
Foto: Lisa Schwarz

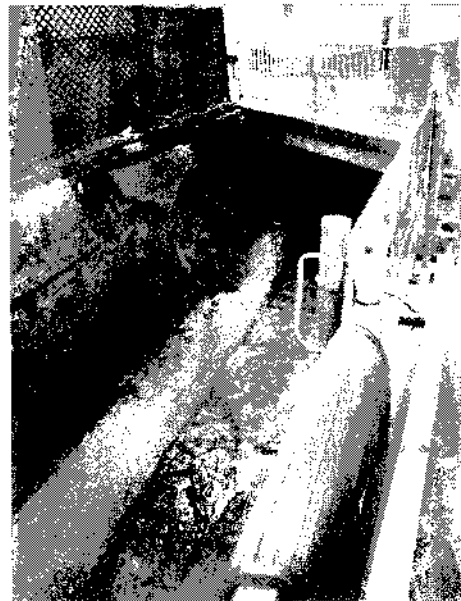
Unterbach fließt im Ortsbereich teilweise unterirdisch
Foto: Lisa Schwarz

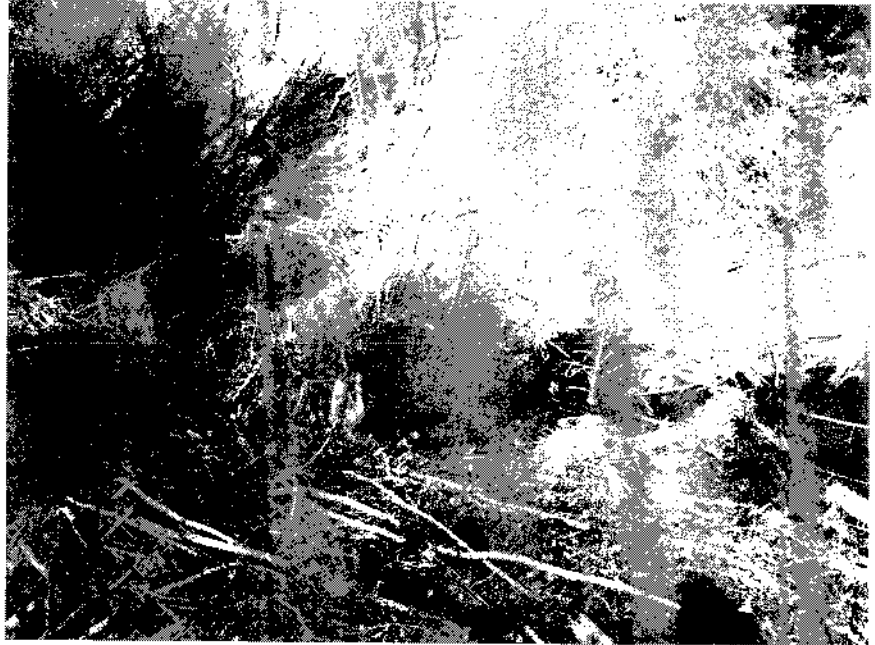
An sehr vielen Stellen liegen kleinere und größere Äste im Bach und es bilden sich strömungsärmere Bereiche dahinter. Teilweise hängen umgestürzte Bäume über den Bach. Jedoch liegt auch an sechs Untersuchungspunkten zu viel Holz im Bachbett. Einige davon sind regelrecht zugeschüttet mit Ästen. An den Punkten 6, 7.1 und 8.1 sind es sogar ganze Stämme, die einen Stau verursachen. Bei 7.1 und 8.1 bilden sich bereits Sedimentablagerungen und es könnte zu Faulschlamm kommen.

Umgestürzte Fichten liegen im Bach und verursachen einen Stau des Wassers
Foto: Lisa Schwarz
